Magnetventil

Passend für: Scania

ersetzt
2038653

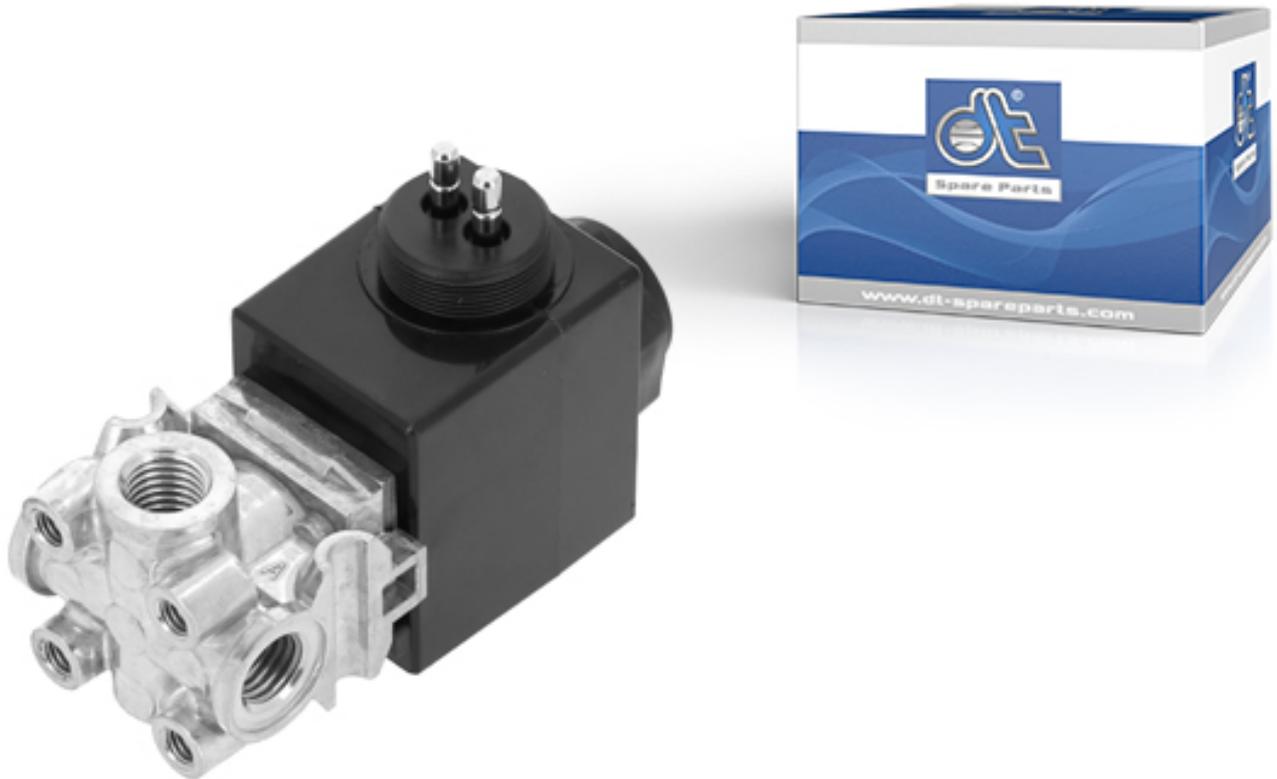
Ein beweglicher, präzise gefertigter Kolben in der lunkerfreien Ventileinheit aus Aluminium steuert die Luftmenge an den entgrateten pneumatischen Anschlüssen. Dies passiert in Abhängigkeit des Stromdurchfluss an der Magnetspuhle. Die hochwertige Verarbeitung garantiert einen weiten Betriebstemperaturbereich zwischen -40°C und $+100^{\circ}\text{C}$.

Aufbau des Magnetventils

1. Ventileinheit
2. Kolben
3. Buchse
4. Elektromagnet
5. Mutter
6. Abdeckkappe

Ein Defekt am Artikel ist häufig auf Verunreinigung oder Kontaktprobleme im Elektrostecker zurückzuführen. Wichtig ist, den Schaden am demontierten Magnetventil zu beurteilen. Die Druckluftanschlüsse sollten mit neuen Dichtungen montiert werden.

Die elektrische Ansteuerung vom Fahrzeug am Stecker überprüfen. Elektroanschlussstecker auf Beschädigungen und Korrosion / Oxidation prüfen. Bei Beschädigungen neuen Stecker (DT 4.61213) montieren. Stecker so montieren, dass keine Feuchtigkeit an die Kontakte gelangen kann.
